2 sz. melléklet.

A tűszakaszok kialakítására vonatkozó, korábbi magyarországi előírások és gyakorlat hiányosságainak igazolása megtörtént tüzesetek következményeinek elemzésével

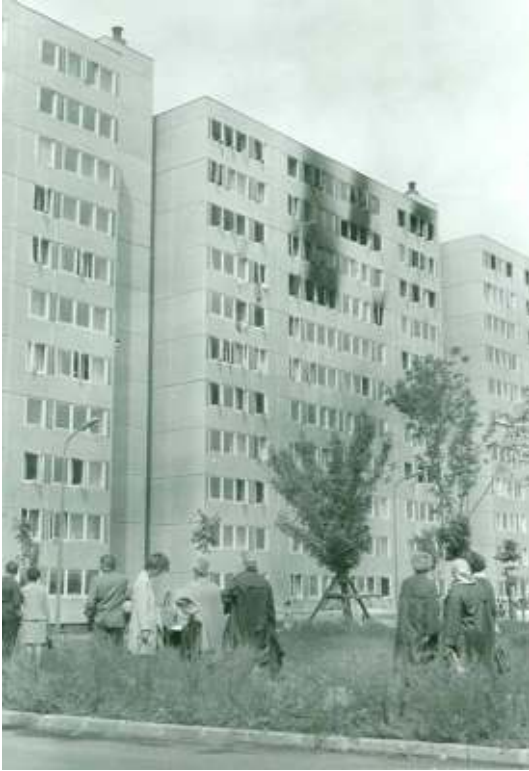
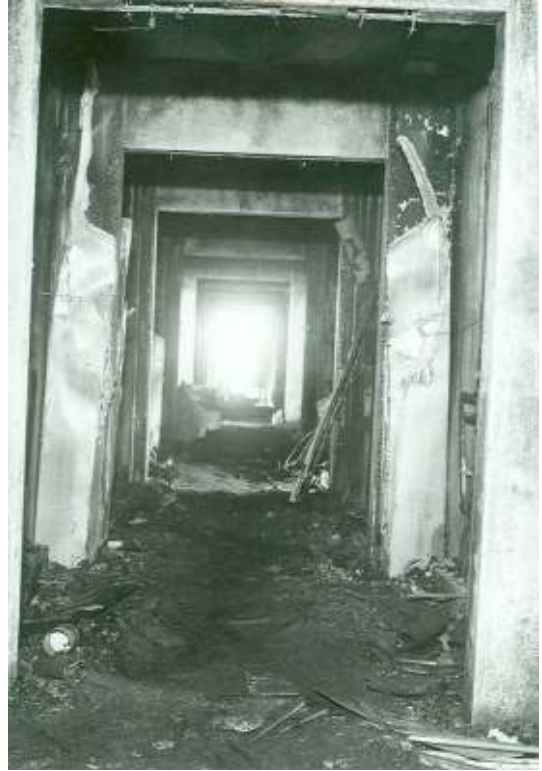
A középfolysós elrendezésű Larsen-Nielsen rendszerű Csertő utca 12-14 sz. alatti lakóépületben 1972. május 18-án 7 halálos áldozatot követelő tüzeset történt. Az épület középfolysóján kétoldalt 40 cm mélységű szekrényeket alakítottak ki, amelyben mérőórák, elektromos és gépészeti vezetékek voltak. A szekrények lehatárolása a folyosótól puhafa keretre ragasztott préselt papírlapokból és festett bútorlapokból készültek a teljes folyosóhossz mindkét oldalán és összefüggő falborítást képeztek. A lakások éghető anyagú bejárati ajtóit szintén ebbe a burkolatba voltak integrálva. A szekrényeken belüli aknákat a földemek vonalában vízszintes elválasztás nélkül létesültek; a szekrények mögött sok lakó éghető anyagokat is tárolt.

A tűzkeletkezés oka a VII. emeleti egyik villanyóra szekrény feltehetően elektromos hiba miatti meggyulladás volt, amelyet követően az épületben mind felfelé, mind lefelé gyors tűzterjedés következett be. A folyosók felé a lakók nem tudtak menekülni, többen lepedőkből, függönyökből összeállított kötelek segítségével ereszkedtek le, többen kiugrottak az ablakon. A kiterjedő Tűzoltóság gépezetes tololétrával menekítette a lakások ablakaiból az embereket. 2 fő a helyszínen, 5 fő a kórházban hunyt el. A 4-5 sz. képeken az épület külső képe és kiégett folyosója látható.

1-2 sz. képek. A Csertő utca 12-14 sz. alatti lakóépület a 1972. május 18-i tüzeset után
(forrás: Fővárosi Tűzoltóparancsnokság, www.tuzoltosagbp.hu)

Az eset tanulsága egyrészt az épületgépészeti aknákat megfelelő vízszintes és függőleges lehatárolása, valamint a középmagas és magas épületek kiürítésénél elengedhetetlen hő- és füstelvezetés, illetve füstmentes lépcsőházak szerepének fontossága. Az esetet követően megjelent szabályozásban a középmagas épületek középfolysóin megtiltották anyagtárolásra lehetőséget nyújtó szekrények alkalmazását, megtiltották az éghető aknaburkolatok létesítését illetve jelenleg is érvényes követelményeket határoztak meg a gépészeti aknákat kialakításával kapcsolatban.

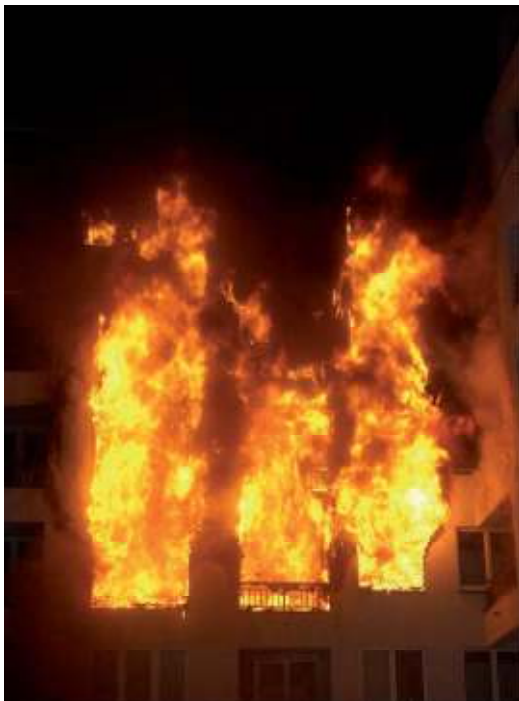
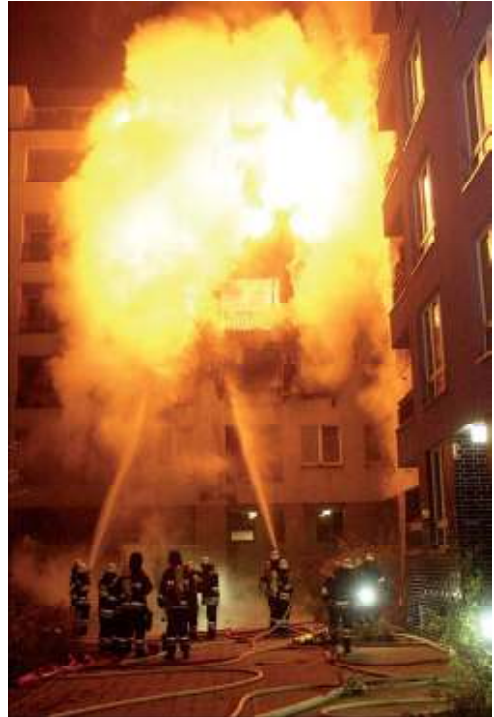
3-4 sz. képek. Tűzoltás közben... (forrás: www.vedelem.hu, www.brandschutz-zeitschrift.de)

A tűz a 2. emelet egyik lakásában keletkezett, ahol egy TV készülék gyulladt ki. A tűz mind a lépcsőház felé, mind a homlokzat éghető anyagú hőszigetelésén keresztül gyorsan terjedt. A lépcsőház füsttel telítődött, az épületben maradt embereket részben ugróponyva, részben dugólétrák és mentőálarcok segítségével, épületen kívül sikerült lementeni. Egyesek a tetőre menekültek, ott várták az életmentést. Eközben a lépcsőház alsó részén egy 6 m² felületű földémszakasz beomlott. Összesen 87 személyt sikerült kimenteni, ketten életüket veszítették, három főt kellett kórházba szállítani, füstmérgezéssel, illetve kihülés miatt.

A tűzterjedés szempontjából jelentős körülmény, hogy a lépcsőházi falon cementkötésű fagyapotlap hőszigetelés, a homlokzaton pedig 80 mm polisztirolhab hőszigetelés készült (a DIN 1816-1 szerint B1 éghetőséggel, amely a korábbi hazai MSZ 14800 szerinti B1, azaz nehezen éghető alcsoporttal gyakorlatilag megegyezett). Ennek köszönhetően a tűz kb. 20 perc alatt szétterjedt a teljes homlokzaton és az épületen belül is. Ezen kívül nem működött a lépcsőházi hő- és füstelvezető nyílás nyitószervezete sem.

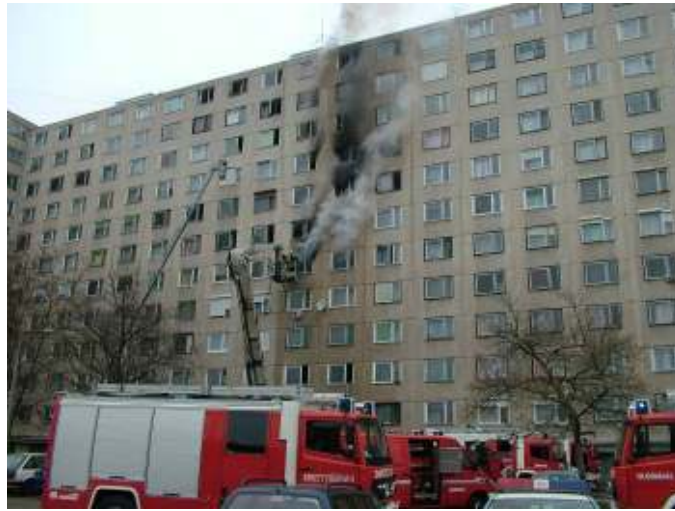
A tűz a földszint 2. lakásában keletkezett, majd szétterjedt a lakást is tartalmazó lépcsőházi fogat valamennyi szintjén. A lépcsőházba jutó hő és füst a szomszédos lépcsőházakat összekötő tetőszintű zárt folyosón keresztül áttért a szomszédos lépcsőházba is, ahol az épületszerkezetekkel érintkezve lehűlt, majd a levegőnél nehezebb füst a szomszédos lépcsőházat is teljesen elborította. A tűzoltók 20-30 embert – köztük gyerekeket – létrás gépjármű segítségével az ablakokon, illetve a lépcsőházon keresztül mentettek ki az épületből. A tűzben az egymás fölötti, körülbelül 40 négyzetméteres lakások teljesen kiégtek, a lépcsőházhoz tartozó többi lakás is károsodott. A tüzeset vizsgálatát a Budapesti Műszaki és Gazdaságtudományi Egyetem Épületenergetikai és Épületgépészeti Tanszéke végezte el (készítették: Szikra Csaba témafelelős, Király András és Takács Lajos Gábor).

5 sz. kép. A déli homlokzat összképe tűzoltás közben
(fotó: Debreceni Hivatásos Önkormányzati Tűzoltóparancsnokság)

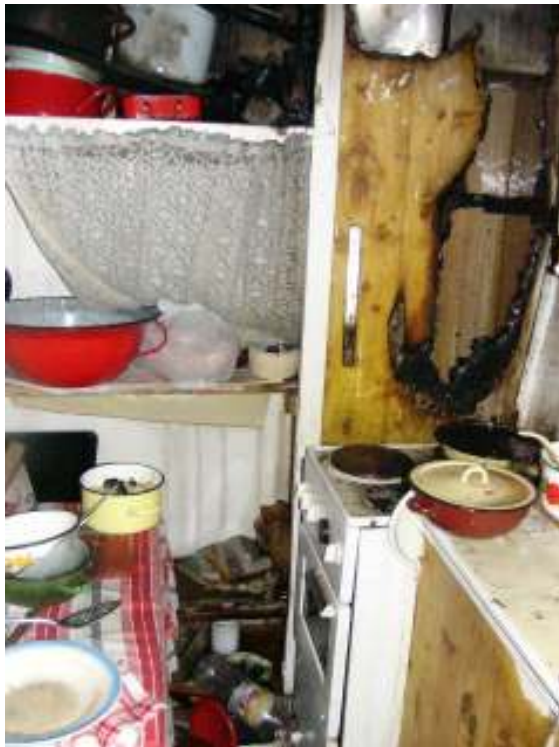
- Az épületgépészeti aknák „könnyen éghető”, illetve „közepesen éghető” burkolata.
- A konyhai szagelszívók szellőző vezetékeiben lerakódott „éghető” anyagú, kiszáradt olaj- és zsiradék maradványok.
- Az épületgépészeti aknákon belüli szellőzők megszakítás nélküli, tűzgátló zárószervezeteket nélkülöző kialakítása, illetve a gravitációs működést segítő nagy keresztmetszete.
- A szellőző vezetékek elszívó pontjainak lakók általi „körbeépítése” éghető anyagú bútorokkal, anyagokkal.
- A lakásbejáratú ajtók gyenge, figyelembe nem vehető tűzállósága.

6 sz. kép. A Fényesudvar 6. sz. alatti lépcsőház földszint 2 sz. lakás konyhája a tűzhellyel és a szagelszívó akna éghető burkolatával, amely elsőként gyulladt meg
(fotó: Debreceni Hivatásos Önkormányzati Tűzoltóparancsnokság)

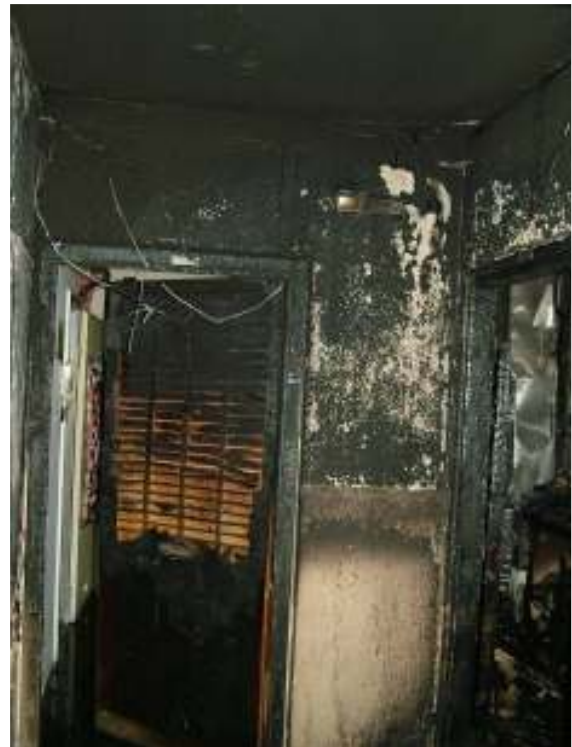
- A lakásbejáratú ajtókat minősítés nélküli, nem tűzgátló kivitelű szerkezetekre cserélték.
- A gépészeti aknák nem megfelelő tűzállóságú burkolatát sok helyen az eredetileg alkalmazottakkal megegyező, kedvezőtlen tűzállóságú szerkezetekkel helyettesítették az időközben változott és magasabb tűzvédelmi követelményt előíró jogszabályok ellenére.
- A lakásokhoz tartozó egyes folyosószakaszokat a lakók biztonsági rácsokkal választották le. Ezek a lezárások akadályozzák a tűzoltókat a mentésben és a tűzoltásban, továbbá lehetőséget teremtenek a lépcsőházhhoz közvetlenül kapcsolódó közlekedő terekben éghető anyagok tárolására, így a kiürítési útvonalakat veszélyeztetik.
- Az épület földszintjén a lépcsőházi előtérben a falat teljes magasságában PVC falburkolattal burkolták. A falburkolat égése közben klórgázt termelve veszélyezteti a kiürítést és a mentést.

7 sz. kép. A Fényesudvar 6. sz. alatti lépcsőház VI. emelet 26 sz. lakás bejárati ajtaja (jobbra)
(fotó: Debreceni Hivatásos Önkormányzati Tűzoltóparancsnokság)

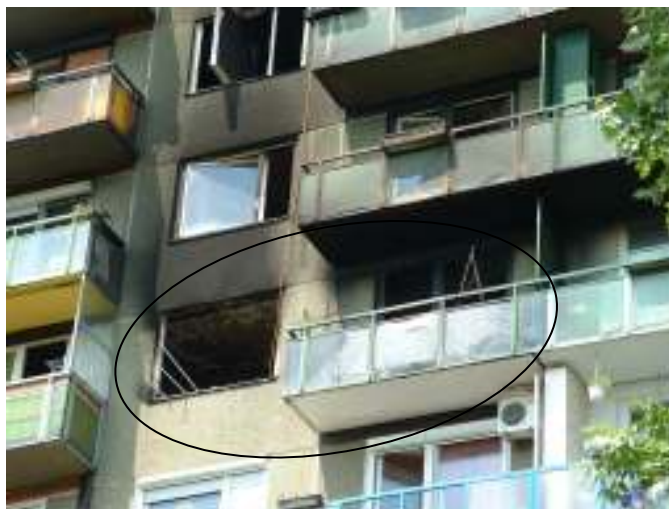
A Budapest, Páskom park 35 sz. alatti lakóépület a Debrecen, Fényes udvar 6 sz. alatti épülettel azonos típusú. Jellemző különbség, hogy míg a debreceni épület erkélyek nélkül valósult meg, a budapesti épület minden lakásához erkély tartozik. A tűz keletkezésének helye a debrecenivel azonos alaprajzú lakás, a különbség annyi, hogy a lakás a debreceni tükörképe és a lépcsőházi fogaton belüli elhelyezkedése is eltérő. Jelentős különbség még, hogy míg Debrecenben a földszinten keletkezett a tűz, itt a VI. emeleten; a két tűzkeletkezési hely - a konyha – azonban megegyezik.

8 sz. kép. A Budapest, XV. Páskom park 35 sz. alatti épület homlokzati részlete; a legalsó károsodott lakás a tűzkeletkezési hely a VI. emeleten (fotó: Takács Lajos Gábor)

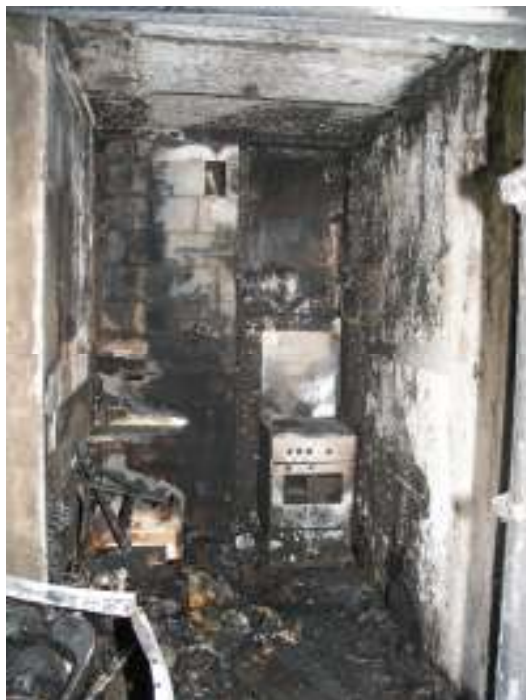
A Páskom park 35 sz. alatti épület VI. emeleti lakását a tüzesetet megelőzően felújították. Az aknát 10 cm vtg. Ytong gázbeton szerkezettel burkolták el, a tűzhelyet a tűzkeletkezés helyeként megjelölt lakásban a felújítás keretén belül konyha hosszoldaláról áthelyezték a lakáselválasztó végfalhoz. Itt szembesültek azzal a problémával, hogy a konyhai szagelszívó mellékcsatornás gyűjtőkürtőjének csatlakozását az eredeti elhelyezkedéshez alakították ki; a tűzhely módosított elhelyezése miatt ezért nem a mellékcsatornába, hanem a főágba kötötték a szagelszívót. Ez is hozzájárulhatott ahhoz, hogy a konyhában kitört tűz itt is a szagelszívón belül igen gyorsan áterjedt a VI. emelet fölötti szintekre. A VII. emeleten a károk mérsékeltek voltak, a VIII. emeleti lakás azonban csaknem teljesen kiégett. A tűz keletkezési helyként megjelölt VI. emeleti lakás ez esetben teljes egészében kiégett és sajnos a tulajdonos az erkélyre menekülése ellenére is életét veszítette.

9 sz. kép. A VI. emeleti lakás konyhájának belső képe, az áthelyezett tűzhellyel (tűzkeletkezési hely). Megfigyelhető a gépészeti akna jó tűzállóságú Ytong falszerkezete és az eredeti szageszívó csatlakozás
(fotó: Takács Lajos Gábor)

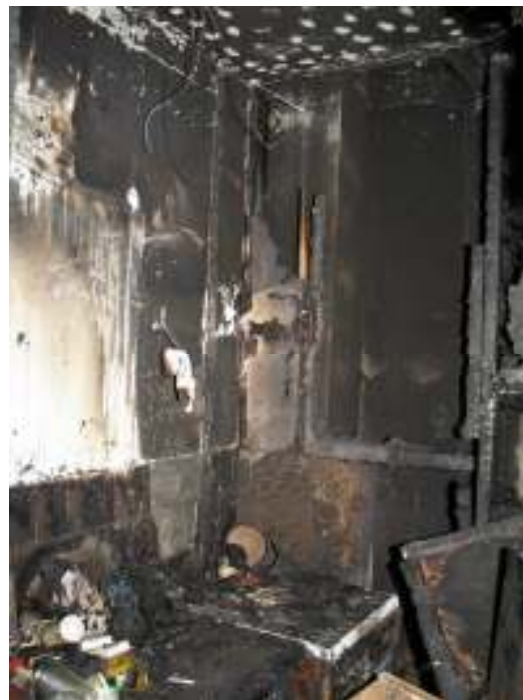
10 sz. kép. A VIII. emeleti lakás konyhájának belső képe. Itt jól megfigyelhető, hogy a tűzhely eredeti helyén található és az akna – nagyszámú megsemmisült - favázas farostlemez burkolata is még eredeti
(fotó: Takács Lajos Gábor)

A lakások gépészeti aknáit a debreceni épületével teljesen megegyező kialakításúak voltak. A tűzkeletkezési helyként beazonosított konyha területéből 2 db alumínium anyagú, 20/28 cm keresztmetszetű mellékcsatornás gyűjtőkürtöt választottak le favázas faforgácslap elhatárolással. A tűzhelyek itt is közvetlenül az éghető akna burkolat mellett találhatók.

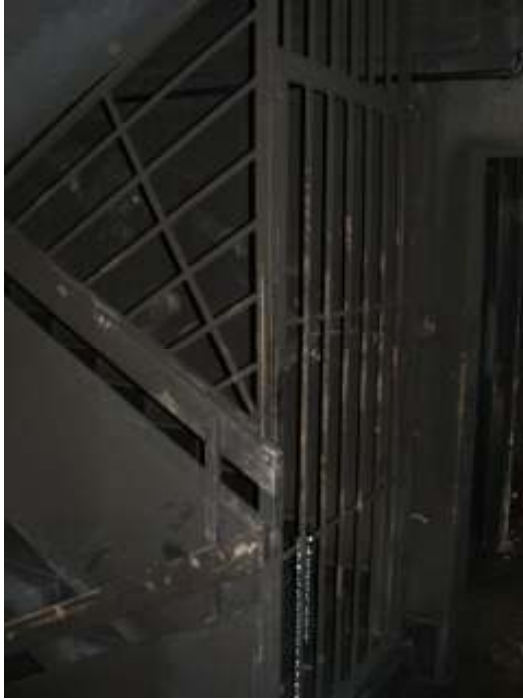
A debreceni esettel megegyezően a lépcsőházi ikerfogatokat összekötő tetőszinti folyosón itt is áterjedt a tűz során keletkezett hő és füst a szomszédos lépcsőházba. A lépcsőház legfelső pontján elhelyezett gravitációs hő- és füstelvezető nyílás itt sem működött, sőt a működtető szerelvény a tetőszinti összekötő folyosót szabálytalanul lezáró lépcsőházi rács túloldalán volt, ami miatt a 10. emeletről a hő- és füstelvezető nem is volt működtethető (a földszinten elhelyezett mozgatókar hozzáférhető volt).

11 sz. kép. A tetőszintre vezető lépcsőházat lezáró rács, mögötte a hő- és füstelvezető működtető szerkezete (fotó: Takács Lajos Gábor)

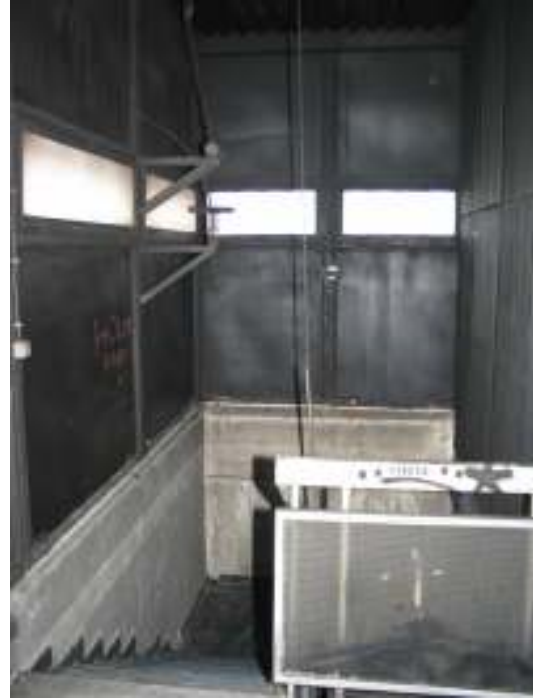
12 sz. kép. A lépcsőház legfelső szintje, balra a gravitációs hő- és füstelvezető nyílással és annak üzemképtelen működtető mechanizmusával (fotó: Takács Lajos Gábor)

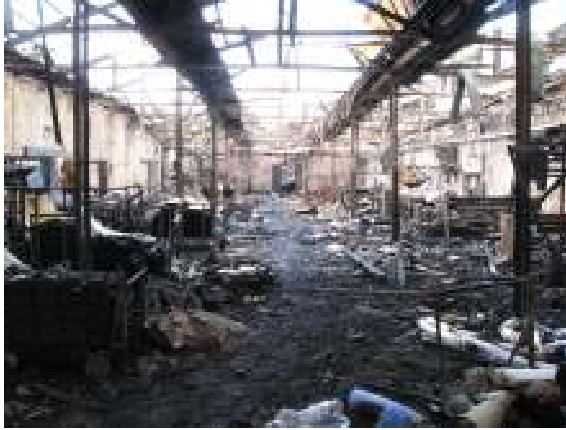
Az elmúlt évek egyik legnagyobb kiterjedésű tüzesetében a textilgyár körülbelül ötezer négyzetméter területén textilanyagok, festékek, gépek égtek. A tetőszerkezet a tűzterhelés következtében nagy területen állékonyságát veszítette. A káreset nagysága miatt száznegyvenegy tűzoltó, harmincöt gépjárművel vonult a helyszínre. Tizenhat vízsugárral és négy emelőkosaras vízágyúval a tüzet hat óra alatt oltották el. A húszezer négyzetméter alapterületű gyár tizenötezer négyzetméterét sikerült megvédeni a tűz további terjedésétől. Az utómunkálatok napokig tartottak. Az oltást nehezítette a vízhiány, négy- ötszáz méterről kell az oltáshoz a vizet biztosítani. Az oltás során három tűzoltó könnyebb sérüléseket szenvedett, a doktor szolgálat kettőt a helyszínen ellátott, egy tűzoltót kivizsgálásra kórházba szállítottak. A Gyömrői út a munkálatok alatt teljes szélességében le volt zárva (forrás: Fővárosi Tűzoltóparancsnokság, www.tuzoltosagbp.hu).

Az egyik csarnok belső képe

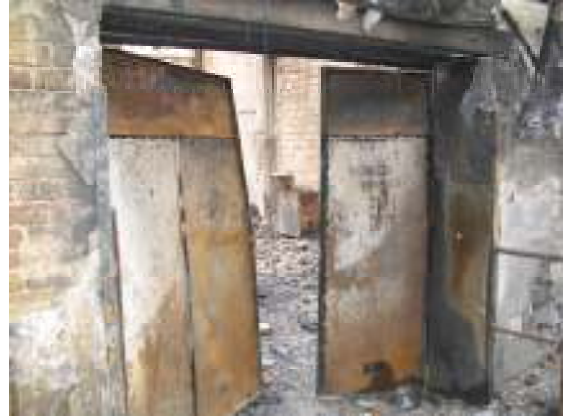
Nem megfelelő tűzállóságú ajtó két csarnok között

A többször bővített épület-együttes egyes épületei között tűzterjedést gátló szerkezetek nem vagy nem megfelelő kialakításban voltak, amelynek köszönhetően a tűz több épületen belül is szétterjedt. A tűzterjedés elsősorban a nem megfelelő tűzállóságú ajtókon, a károsodott tűzgátló falszerkezeteken, illetve a tetőszinten következett be. A tűz kiterjedésére jellemző, hogy a keletkezett füstöt a Velencei-tónál is lehetett látni (forrás: Fővárosi Tűzoltóparancsnokság, www.tuzoltosagbp.hu).

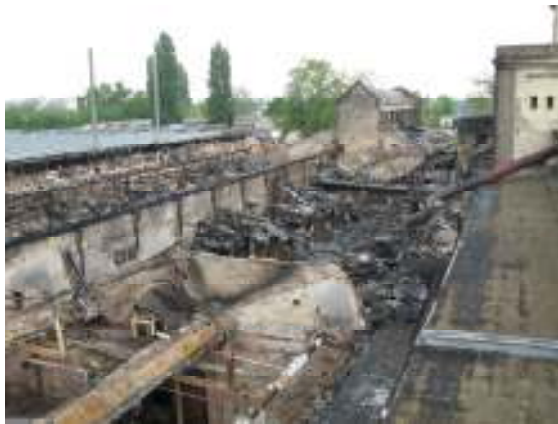
A károsodott épületek

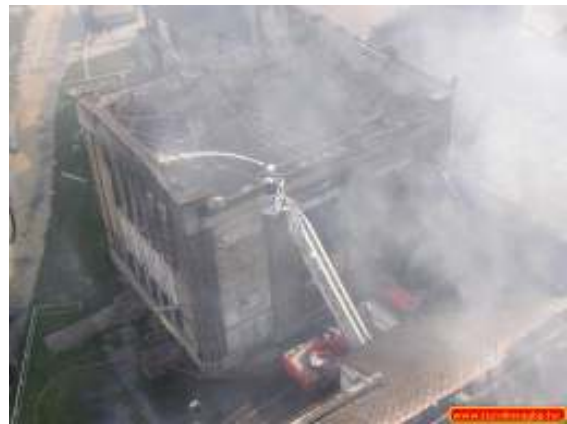
Tűzoltás közbeni kép
(forrás: Fővárosi Tűzoltóparancsnokság,
www.tuzoltosagbp.hu)
