# A víz útja a csomópontoktól a lefolyókig hasznosított lapostetőkön

Dr. Kakasy László  
okleveles építész mérnök  
egyetemi adjunktus

## Parkoló a teremgarázs felett – súlyos beázások

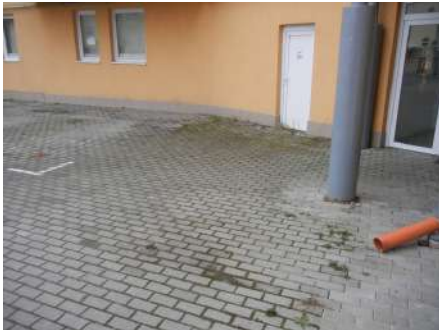
Nedvesek, mohásak a fűgák – nem folyik el a víz ???

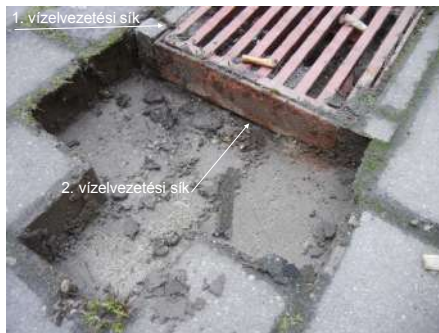
A vízszigetelésen 1-2 cm homok ágyazat és szivárgó?!

- 6 cm beton térkő burkolat
- 2-3 cm ágyazó homok
- 1 rtg. műanyag filc
- Vízszigetelés
- 5-10 cm lejtést adó beton monolit vasbeton födém

vékony a burkolat gépkocsi terhelésre  
hiányzik a teherelosztás, a szigetelés mechanikai védelme  
hiányzik a szivárogtató réteg  
kicsi a rétegek összes vastagsága (19 cm)

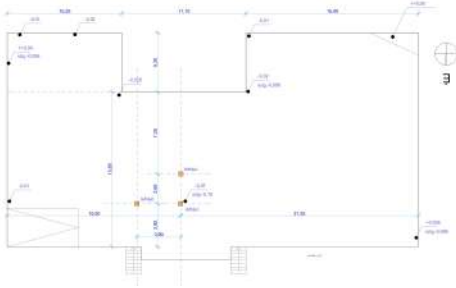
A lefolyók száma kevés, helyük esetleges  
A lejtés elégtelen (0,2%), geometriája tervezetlen  
Mindössze 5,5 cm szintkülönbség >20 m-en ???

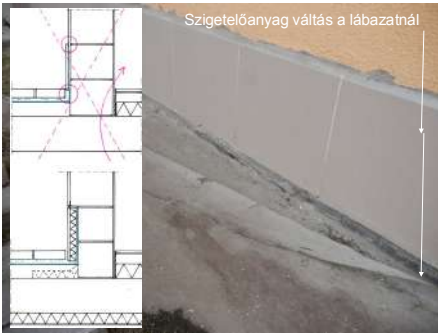
Greslap lábazat mögött bevonatszigetelés!

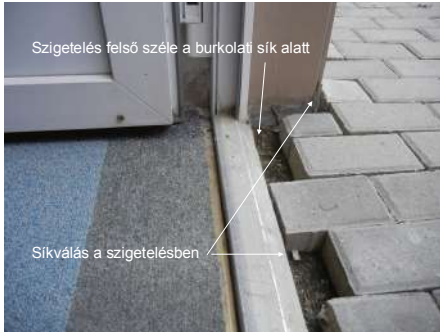
Azonos a külső és a belső burkolati sík, nincs folyók

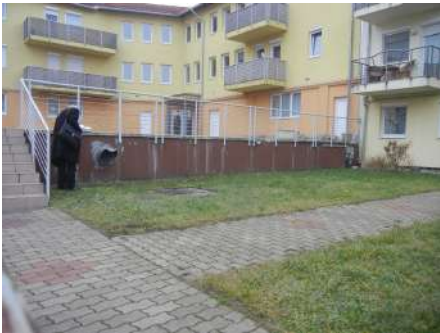
Vízfolyási nyomok a parkoló peremén

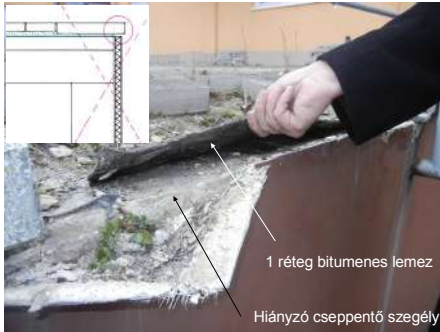
A szigetelés beszegése hiányzik a parkoló peremén

- 1 réteg bitumeneslemez vízszigetelés
- Hiányzó cseppentő szegély
- A triviális csomópontok is befejezetlenek, ill. rosszak

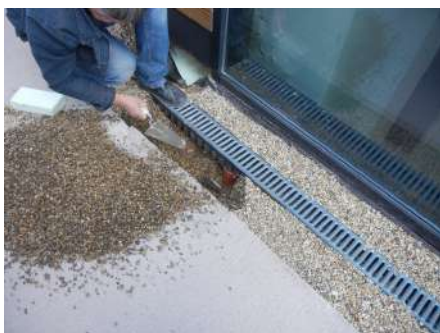
A folyóka és a kavicságy önmagában nem garancia...

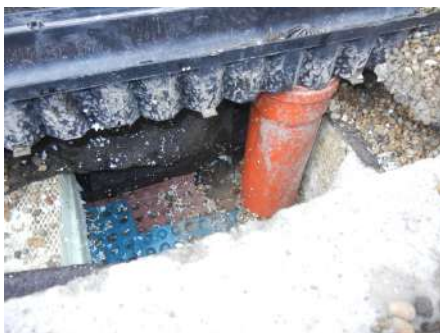
Mit keres a „felületszivargó” a hőszigetelés alatt?!

Nem jó sikra, nem megfelelő terméket építettek be szivárgónak.  
A burkolat alatt a víz útja a lefolyókhoz megoldatlan!  
A beépített domborlemez perforálta a vízszigetelést!  
Az XPS habot egy rétegben kellett volna beépíteni.

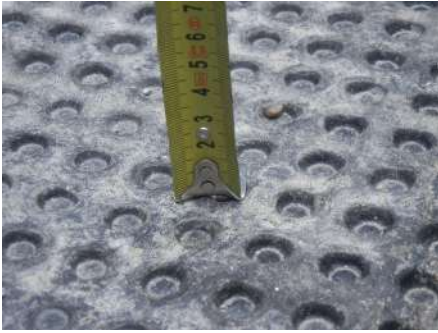
A szigetelés felső rétege perforálódott

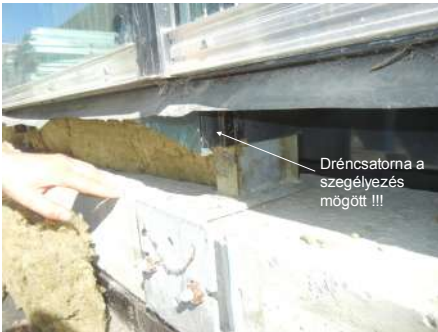
Dréncsatorna a szegélyezés mögött !!!

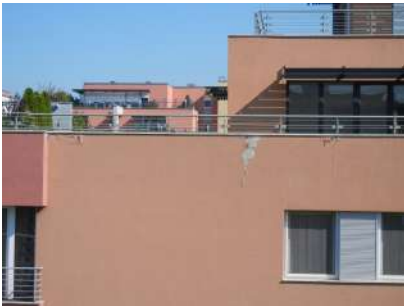
Az attikafal hőszigetelése mögött is folyik...

Fedő hézagai átáznak  
Nincs alatta vízszigetelés  
Hőszigetelés mögé jut a víz

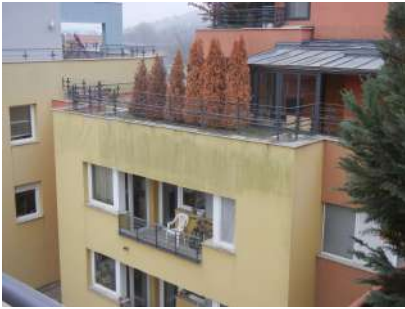
Északi oldalon ...

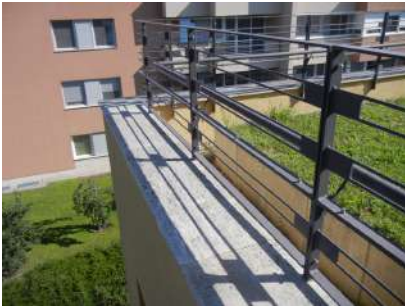
A fedkő lejtés nélküli...

Lejt a fedő teteje  
Vízorr készül  
Vízszigetelés védi a fal tetejét

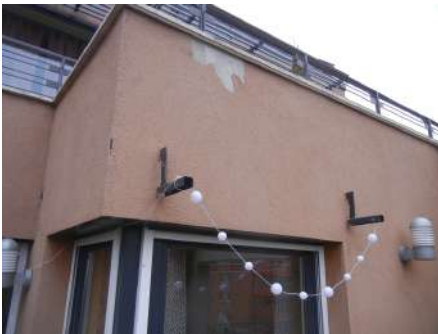
Vízorrot pedig vágta a kőbe...

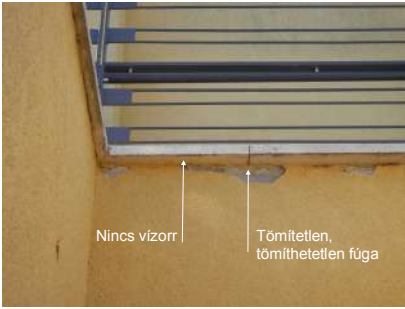
Amikor a vízorr is hiányzik...
